Sergio Longhin

Il restauro del campanile

di Concadalbero

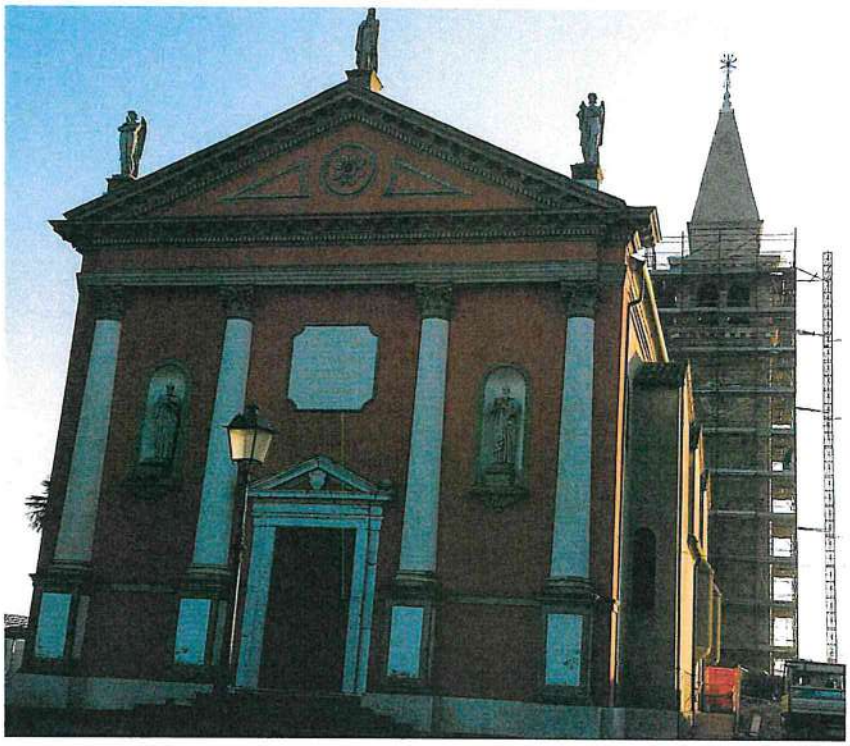
8) Foto del campanile durante l'intervento di restauro.

Come sempre accade poi, in corso dei lavori, si decise di operare interventi aggiuntivi per garantire un minimo di sicurezza antisismica a tutto il manufatto e fu necessario eseguire diverse perforazioni orizzontali su varie altezze sul campanile per inserirvi barre filettate d'acciaio al fine di migliorarne il comportamento statico in caso di sollecitazioni telluriche.

Quindi, sotto la direzione scientifica dell'arch. Paternò della Soprintendenza di Venezia, si decise di conservare i lacerti di intonaco originario, nelle porzioni che risultavano leggibili e coerenti, sostituendolo invece con intonaco della stessa composizione chimica e morfologica, in quei tratti ove esso risultava mancante o incoerente. Fortunatamente, nel decidere quali tratti di intonaco togliere e quali restaurare, ci assistette lo studio della cronistoria parrocchiale ove venivano riportate con chiarezza e ricchezza di dettagli, le operazioni fatte sul campanile

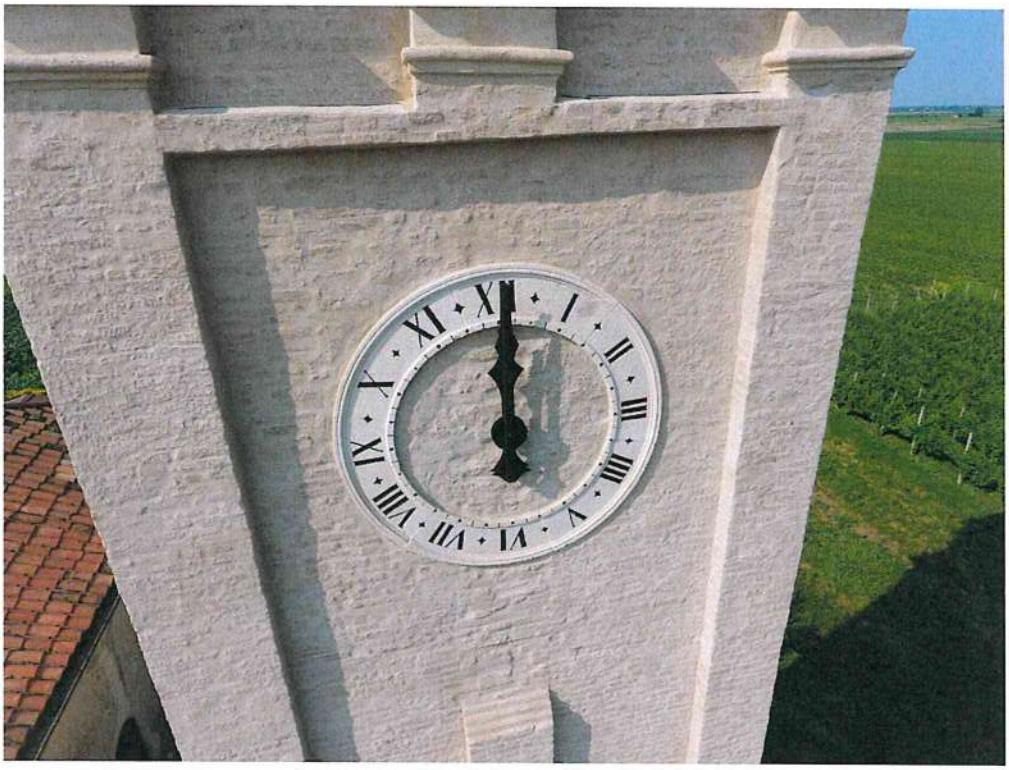
9) Foto del campanile a restauro completato (agosto 2019)

Il risultato è ora, sotto gli occhi di tutti; si è trattato di un restauro che ha messo in sicurezza la pietra che sostiene la croce posta sulla sommità del campanile gravemente danneggiata da un fulmine, la torre campanaria che presentava vistose lesioni sui pilastri portanti, il fusto stesso del campanile che risultava obbligato da vecchi arrugginiti tiranti in ferro posizionati su punti deboli della struttura e che sono stati quindi rimossi.
